DaliControl gc16 / gc16-2 - Firmwareupdate 0.2 Release 1

Application Note

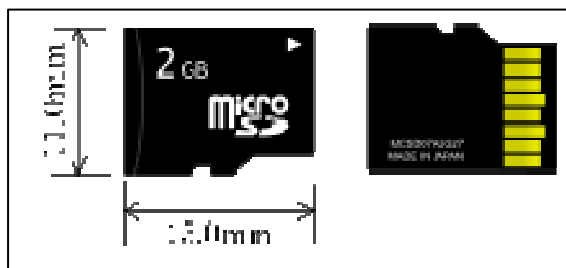
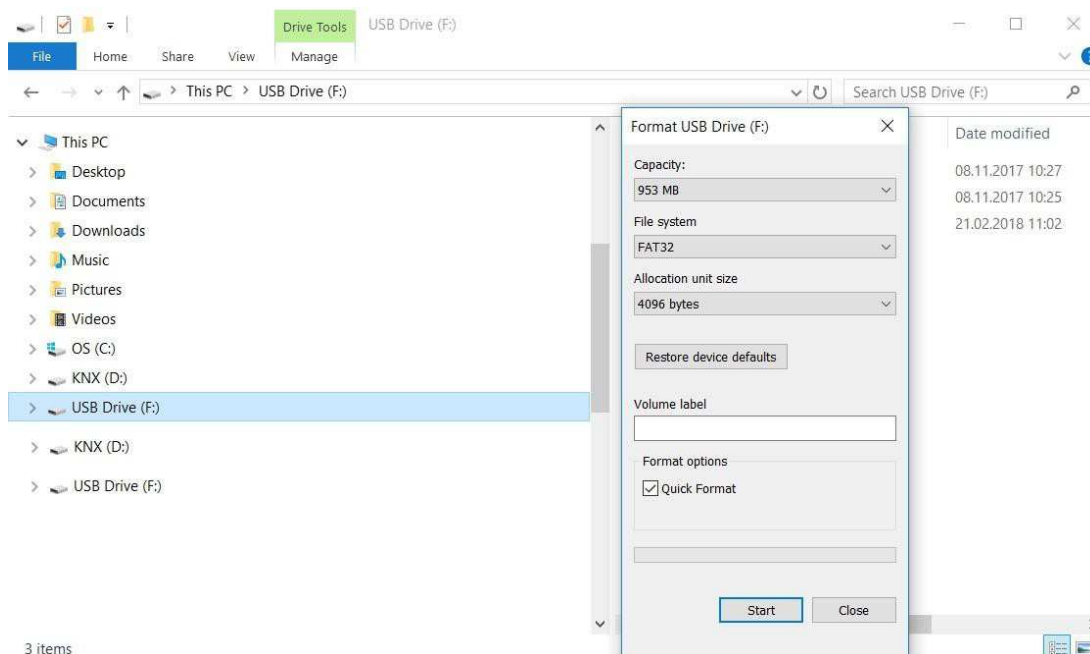
Ein Update kann nur erfolgen wenn die SD-Karte auf das Format FAT32 formatiert ist. Üblicherweise werden Karten heute mit der Formatierung FAT ausgeliefert. Es ist daher erforderlich die Karte zunächst auf das Format FAT32 umzuformatieren. Die Formatierung kann z.B. aus jedem Windows File-Explorer erfolgen.

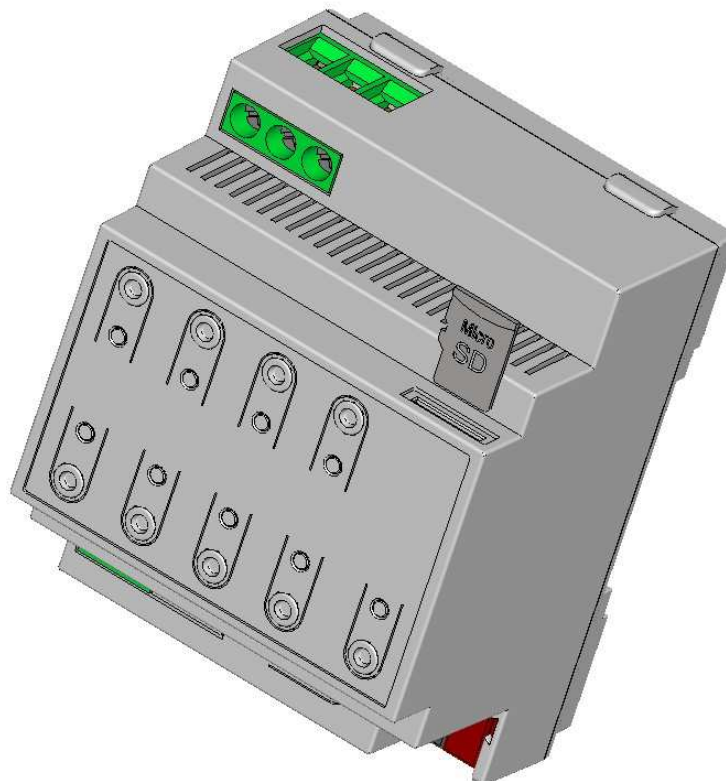
Für Update-Zwecke haben die DALI Gateways DaliControl g16 und gc16-2 am oberen rechten Geräterand einen SD-Kartenslot. Im Auslieferungszustand ist die Öffnung des Slots mit einem Adhäsionslabel abgedeckt. Damit eine Karte eingeführt werden kann muss der Label vorsichtig entfernt werden.

Nach Entfernen des Labels führen Sie bitte die SD-Karte vorsichtig so in das spannungsfrei geschaltete Gateway, dass die Kontaktreihe der Karte nach unten zeigt, bzw. die Aussparung der Karte nach links ausgerichtet ist. Beachten Sie das die Karte nicht verkantet und nicht schräg in den Slot eingeführt wird. Am Ende spüren Sie einen leichten Druck wenn die Kontaktreihe in die Kontaktöffnung einrastet.
